ÁLLAPOTRÖGZÍTŐ MŰLEÍRÁS

**3600 ÓZD, BEM UTCA 8. SZ. ALATTI
ÁLTALÁNOS ISKOLA
MŰSZAKI ÁLLAPOTÁRÓL**

2011. MÁJUS

3600 Ózd, Bem utca 8. hrsz. 5335/2

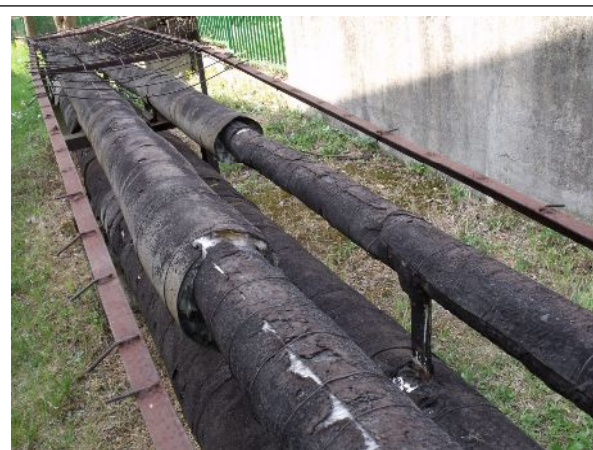
Távhő csatlakozás részletei

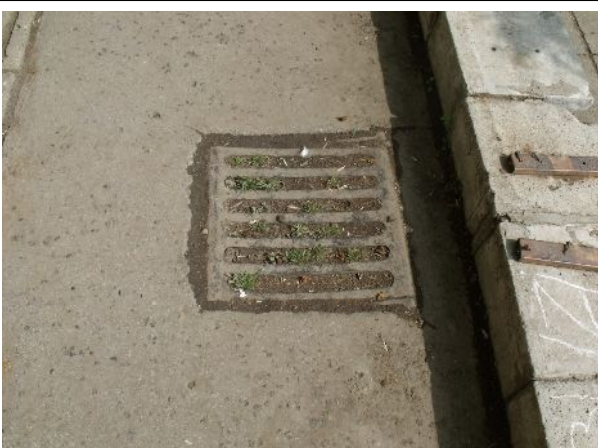
Csapadécsatorna

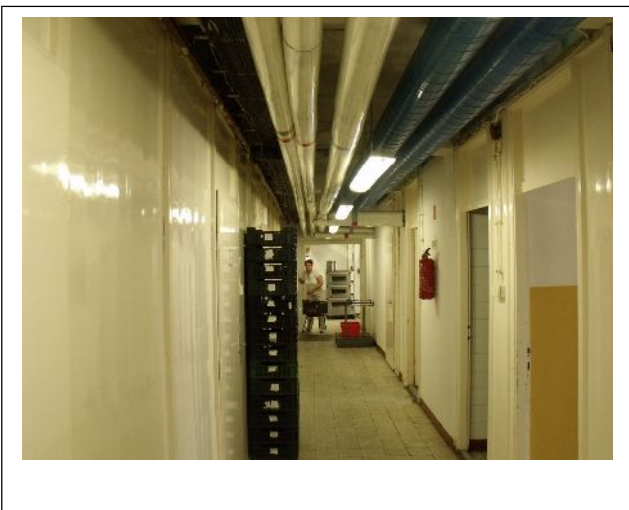
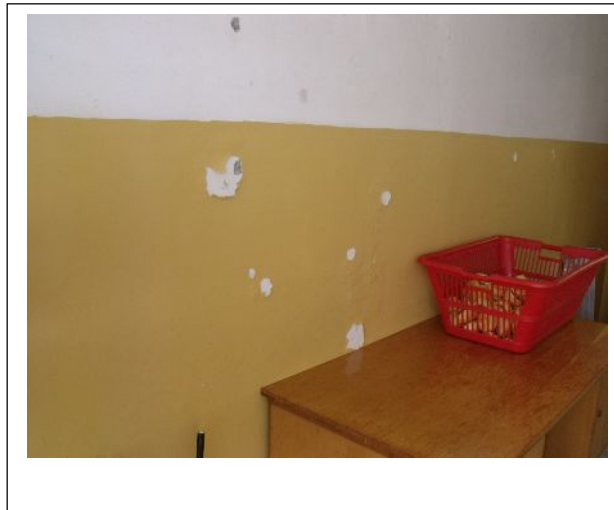
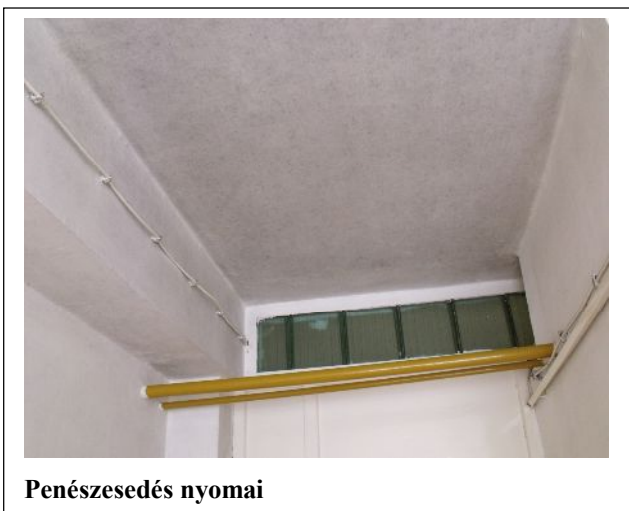
Penészesedés nyomai

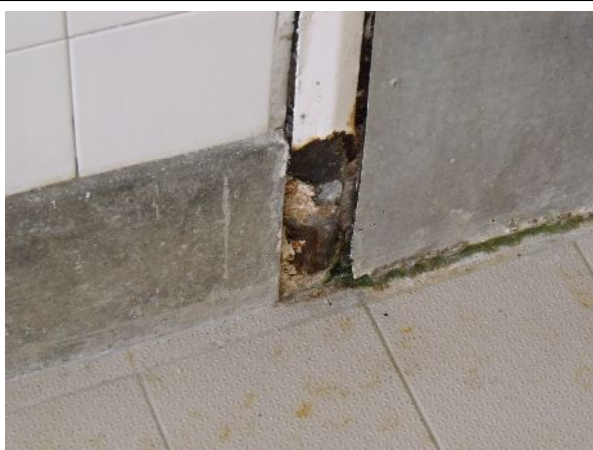
Nyílászárók korrodálása

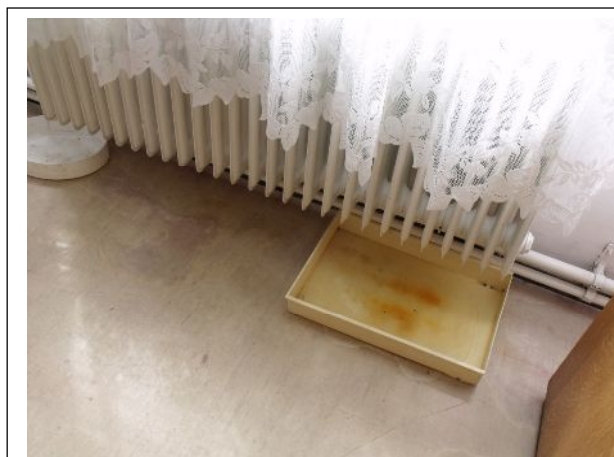
Radiátor csepegés

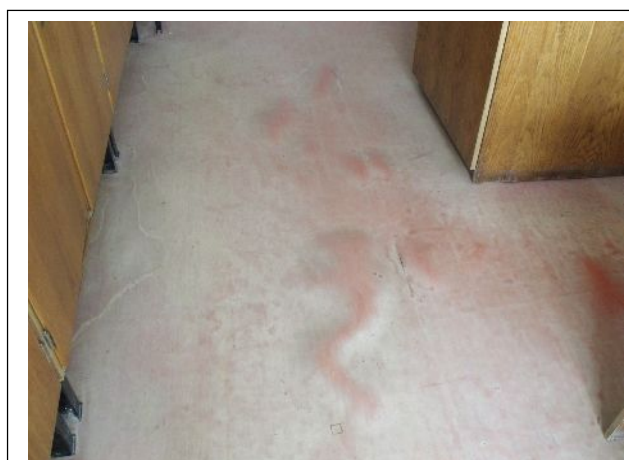
PVC felpúposodás

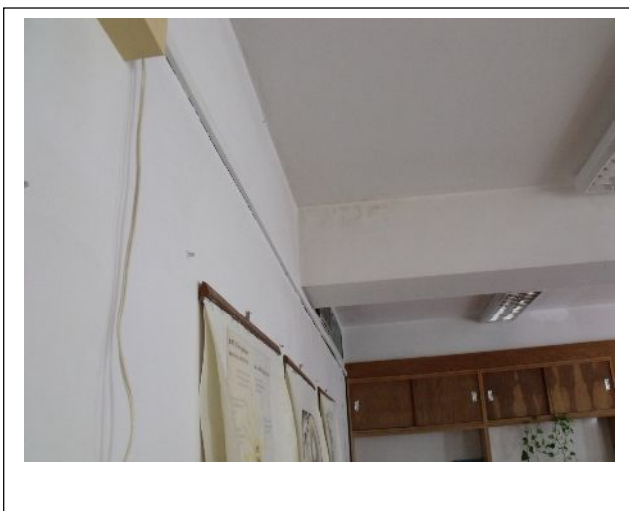
Beázási nyomok

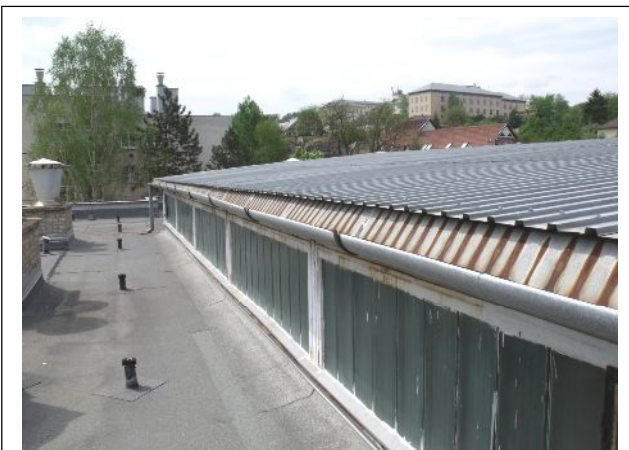
Attika fedés hiányosságai

A tetőre a tanári előtt kialakított vaslétrán és tetőkibúvón keresztül lehet kijutni. A szigetelésen járólapok nincsenek elhelyezve a tetőfelépítmények, antenna és villámhárító rendszer megközelítéséhez. Az attika fal horganyzott lemez fedése legalább 40-50 %-ban hiányzik. Néhol ezt pótolni vélték szigetelő lemez ragasztással mely szakszerűtlen. Az aula feletti tetőszerkezet kialakítással úgy tűnik a beázási problémák megszűntek. A tornaterem feletti szigetelés viszont feltáskásodott, lejtéskialakítása nem megfelelő, páraelvezetők nem funkcionálnak, ennél fogva a beázás gyakori. A villámhárító rendszer felülvizsgálatra szorul, a tetőn lévő központi antenna pld. nincs bekötve. A szellőző kéményeknél különösebb látható hiányosság nem merült fel, a huzatnövelő szívófejek a gépi szellőző berendezések illetve kürtők állapotát, hatékonyságát akár az egész rendszerét célszerű felülvizsgálni.

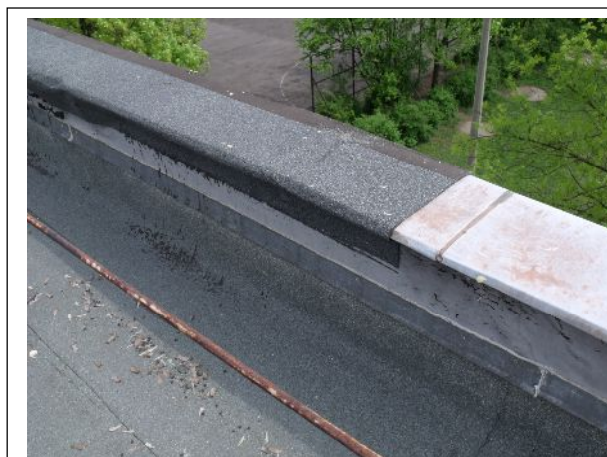
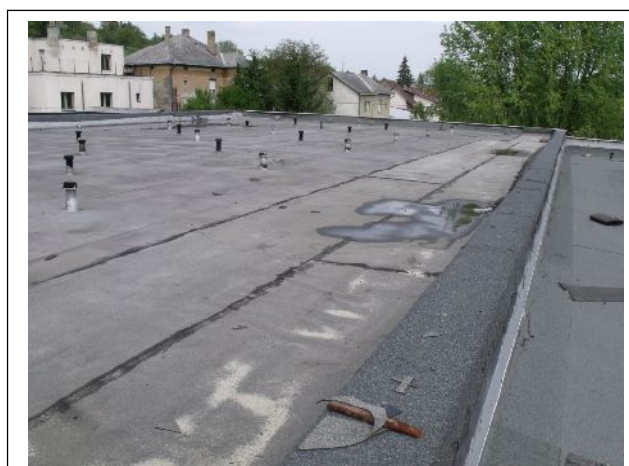
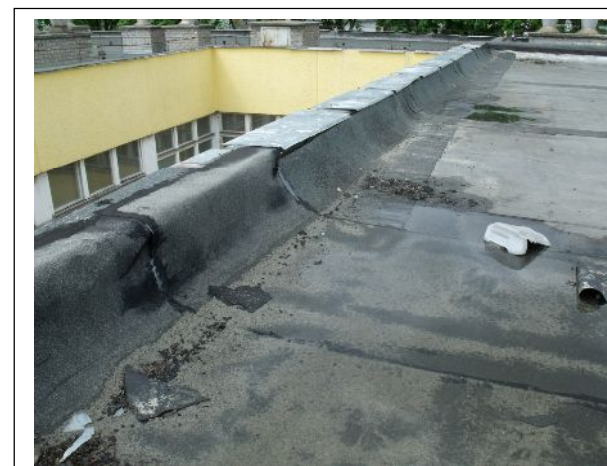
Tetőfelépítmények és szigetelések

A tornaterem feletti tetőszigetelés teljes felújításra, cserére, illetve az aula feletti födémhez hasonlóan új tetőfedési konstrukció kialakítása válik szükségessé. A mosdó és WC helyiségek állapota, - ha lehet még az előzőekben vázoltaktól is mondhatni - szerényebb színvonalú.
