ÁLLAPOTRÖGZÍTŐ MŰLEÍRÁS

**3600 ÓZD, BEM UTCA 12. SZ. ALATTI
ÁLTALÁNOS ISKOLA
MŰSZAKI ÁLLAPOTÁRÓL**

2011. MÁJUS

ÁLTALÁNOS ISKOLA

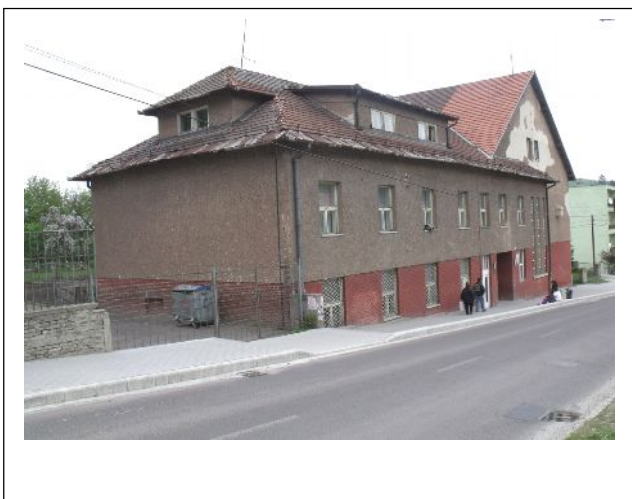
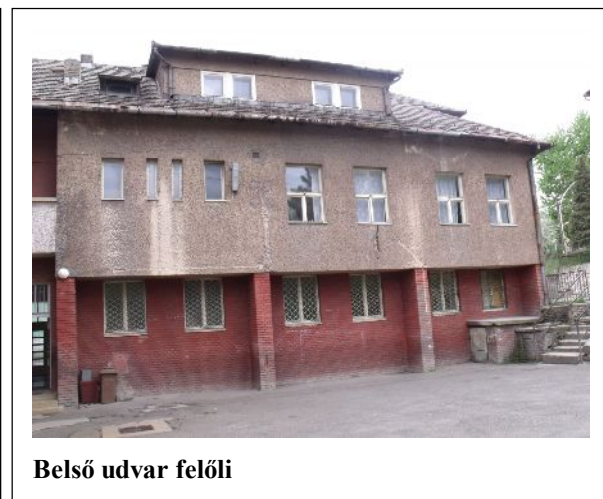
Intézmény homlokzatai

Az ingatlan teljes mértékben kerített, épületekkel határolt terület. Az utcai homlokzatán jelentős vakolatmálladozás látható. Az udvari aszfaltozás repedezett, helyenként megsüllyedt. A terepszint a jobboldali telekhatár felé lejtős adottságú.

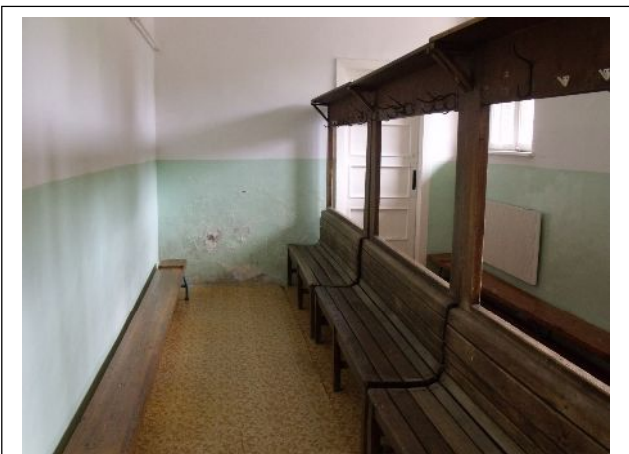
Tornaterem részletek

A lejtős terepviszonyokból adódóan a földszint NY-i oldalán a tornaterem és öltöző helyiségek részben terepszint alatt húzódnak.

Falazatán vizesedés, salétromos kirajzolódás tapasztalható. A zuhanyzó helyiségek használaton kívül, teljes felújítása szükséges.

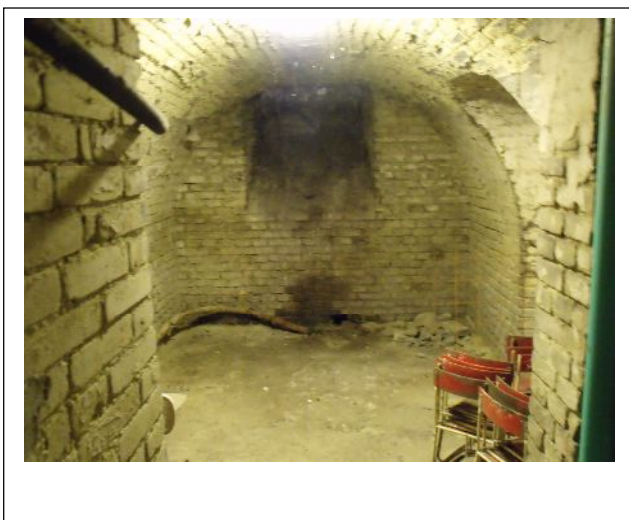
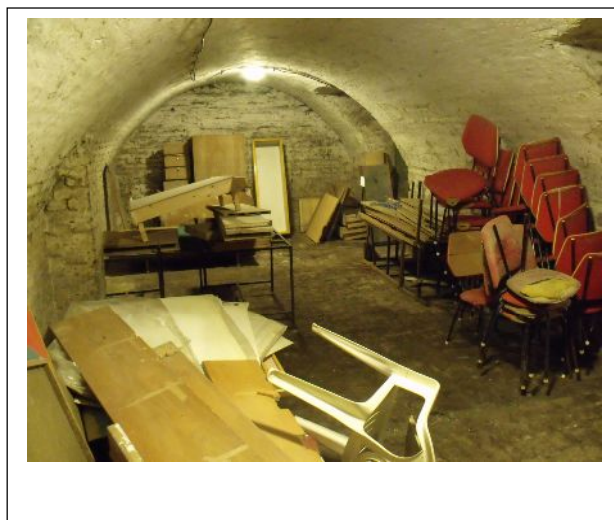
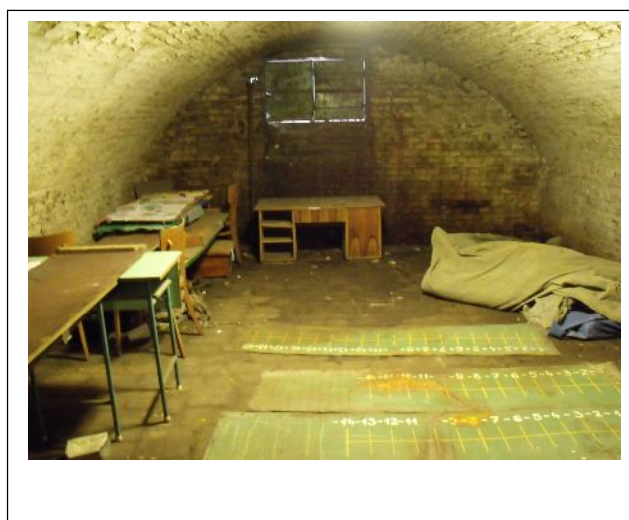
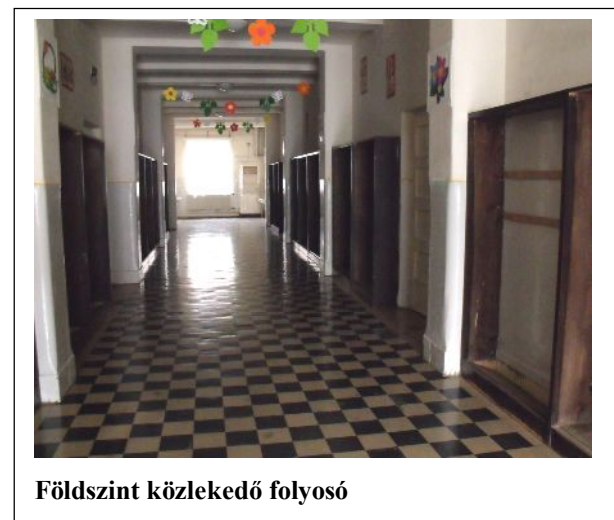
Pince részletek

A pince szint időarányosan elhasznált, viszonylag jó állapotú, téglá anyagú fal és boltíves födémszerkezettel került megépítésre. A nyílászárói elkorhadtak, aljzata cserére, felújításra szorul. Szellőztetése nem kielégítő, kihasználtsága alacsony.

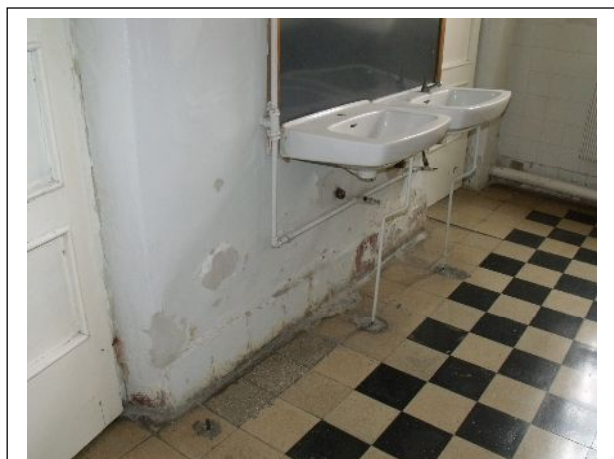
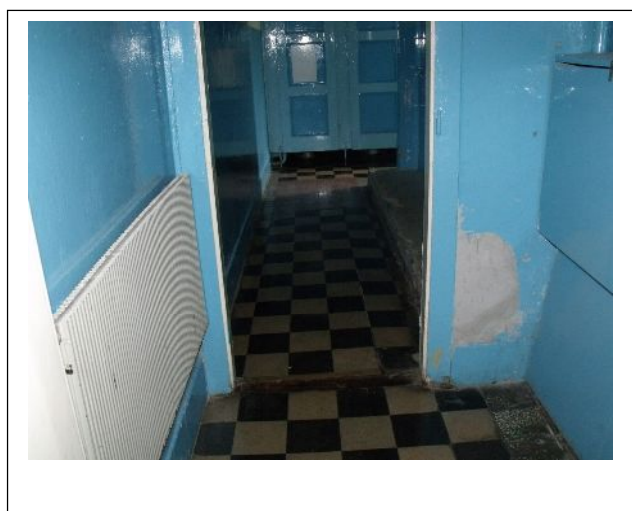
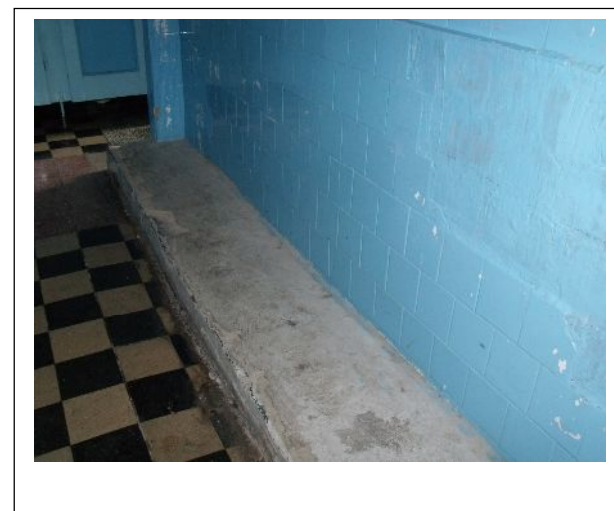
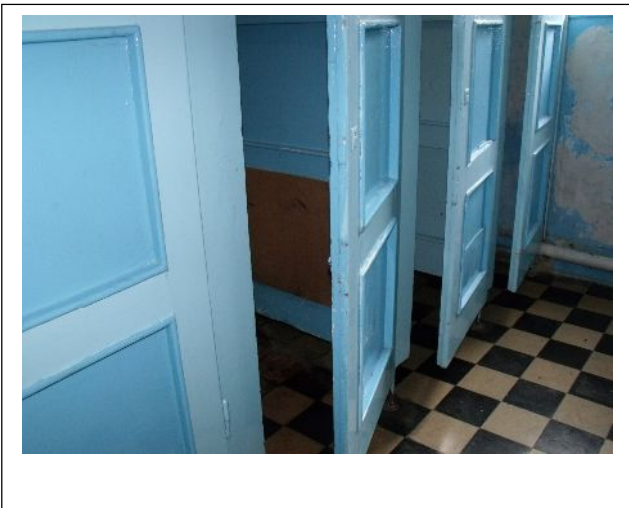
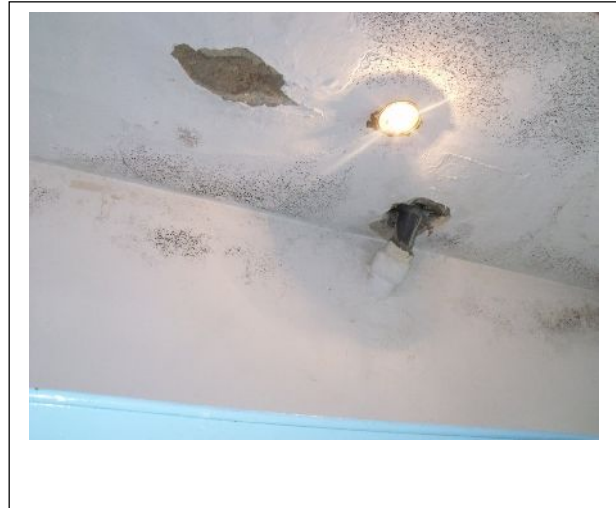
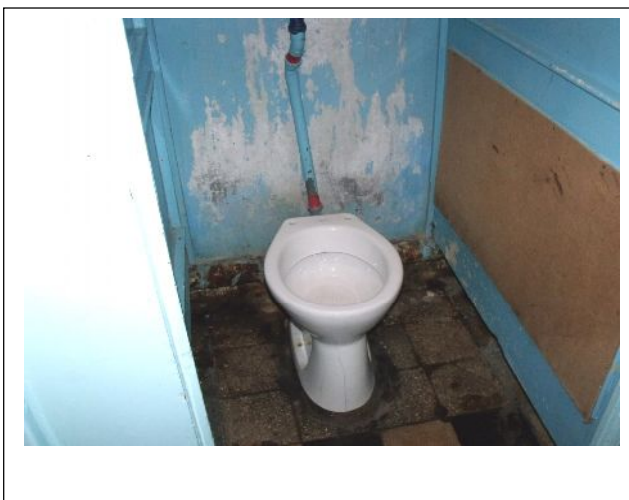
Mosdó-WC csoport részletek

A közlekedő, kiszolgáló- és mellékhelyiségek burkolata típusavult, a tantermi részen a fokozott igénybevétel miatt kopottak, hézagosak.

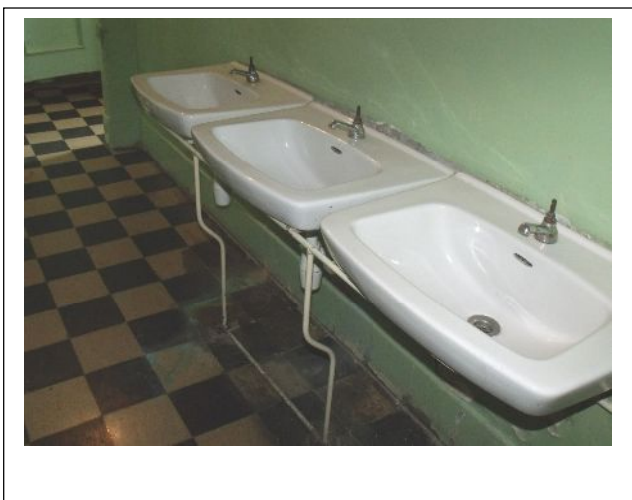
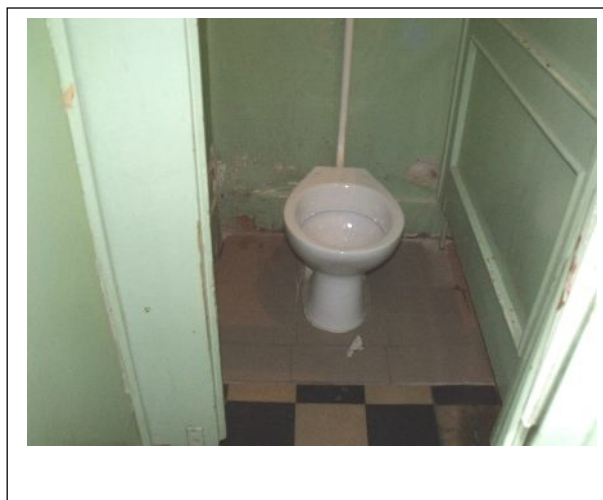
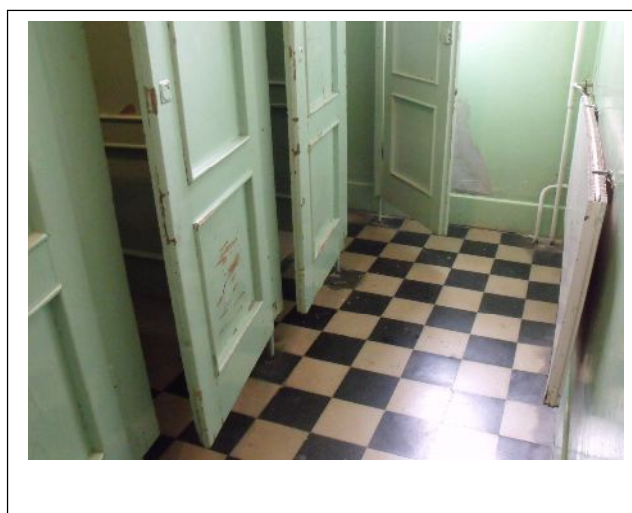
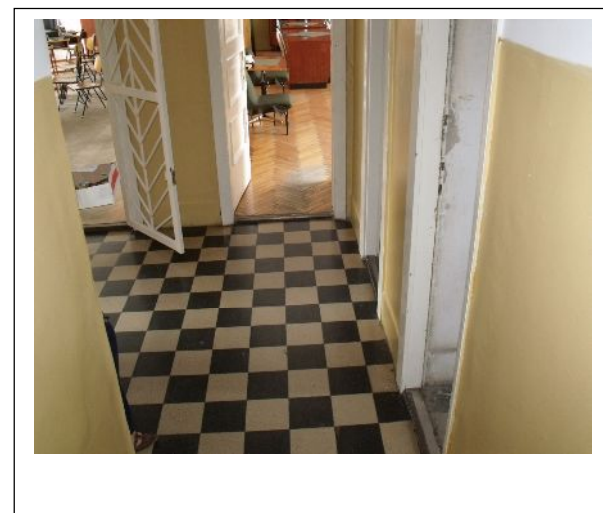
Emeleti mosdó-WC csoport részletek

Az emeleti helyiségek általában hasonlóak a földszinti részekkel, melytől kivétel a szertár-mosdó-WC helyiségcsoport melynek mennyezetvakolata leszakadt, megmaradó része repedezett, felvált állapotban van. A további mellékhelyiségek részben üzemképesek, típusavultak, elhasználtak a mai kor igény szintjét messze nem elégitik ki, teljes felújításra, cserére szorulnak.

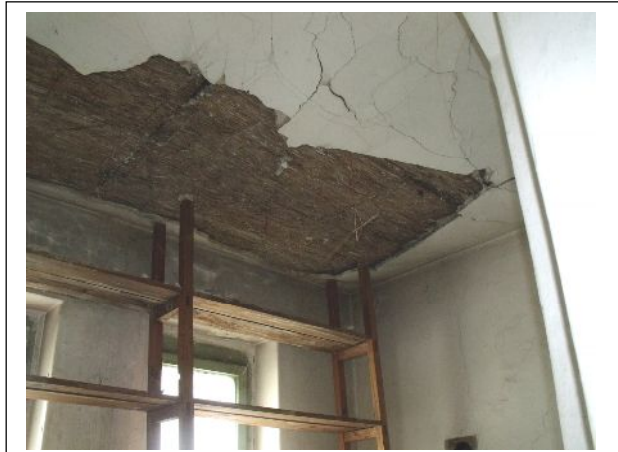
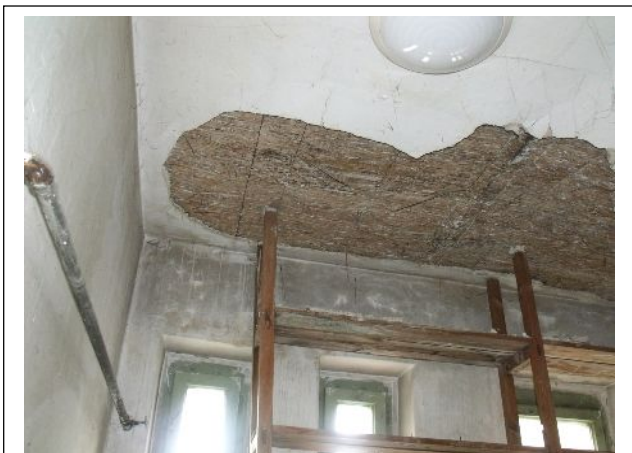
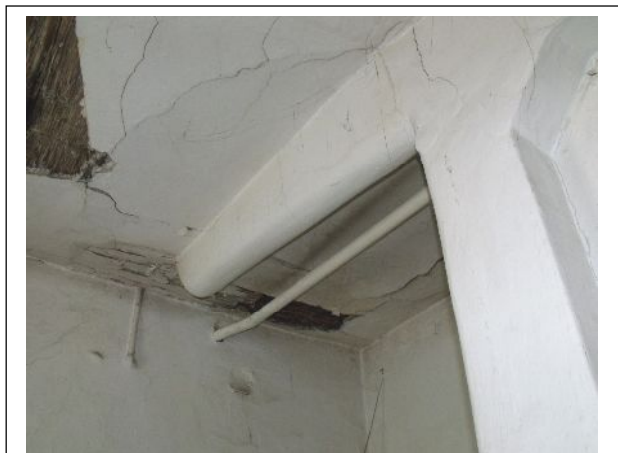
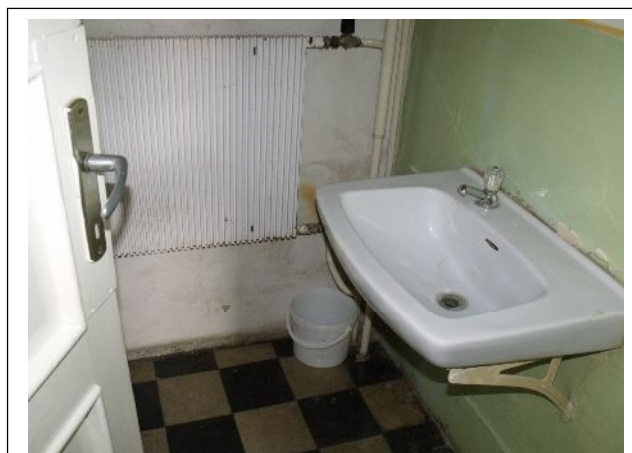
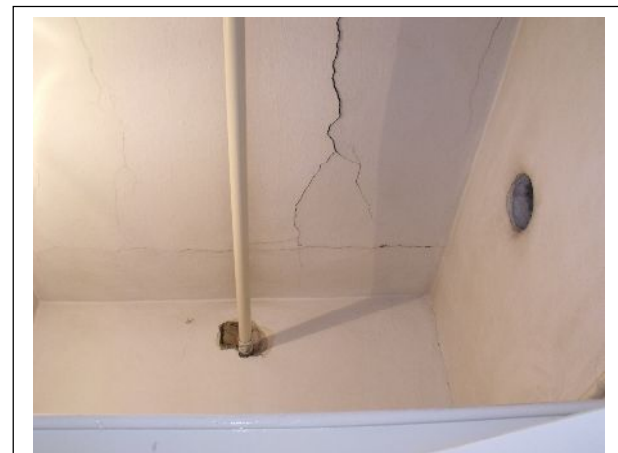
Szertár, mosdó csoport

A tetőtéri szint beépítése részben történt meg. Az első emeleti szertár-mosdó- WC csoport feletti részen a mennyezetburkolata hasonló módon leszakadt. A padlóburkolata helyenként felvált. A nyílászárók állapota közel hasonló ó a többiekével.

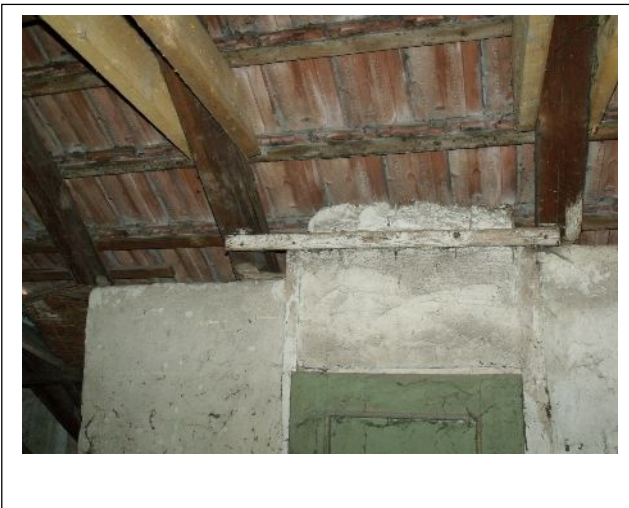
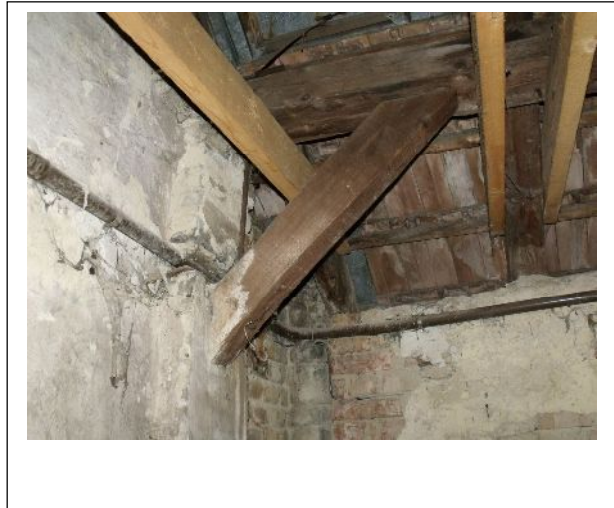
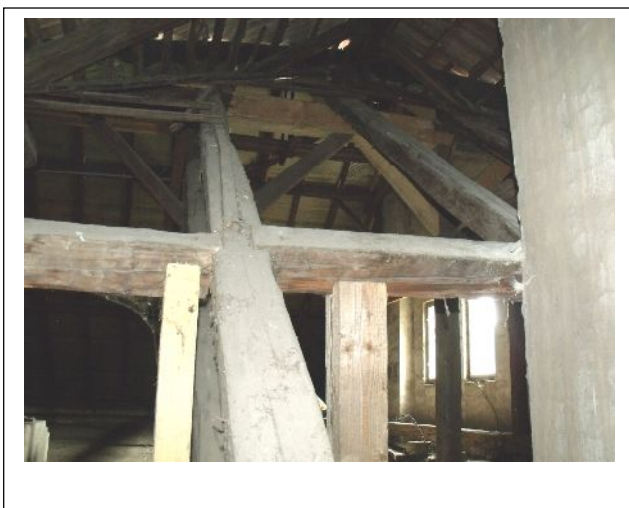
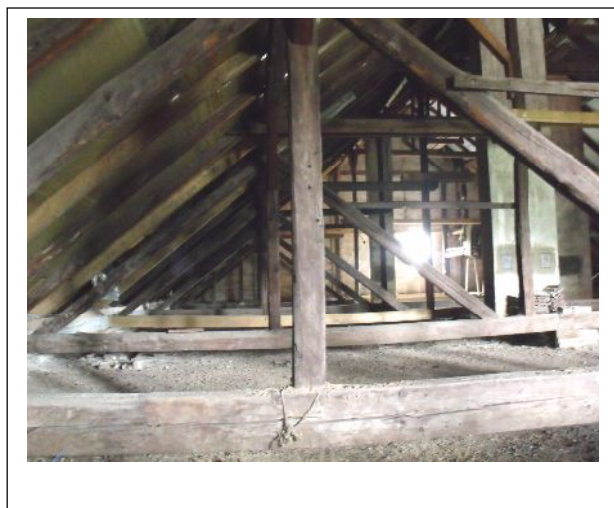
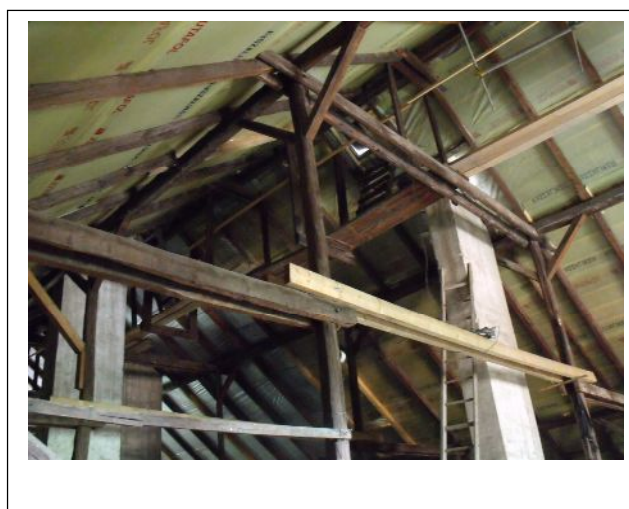
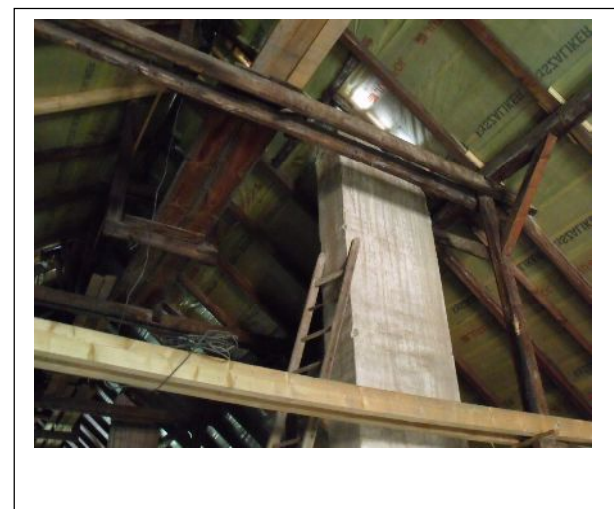
Padlástér részletek

A tetőszerkezet és tetőfedés részben felújításra került, További beázás lehetősége ennek ellenére fennáll. Az átvizsgált cserépfedés alá fóliaterítés került. A bádogozás horganyzott lemez anyagú, korrodált, felületvédelem nélkül. Hasonló állapotú a hófogó rács is. A beépített részen a tetőszerkezet és tetőfedés a már említett mennyezet leszakadásból következtetve, további vizsgálatra, felújításra szorul.
