ÁLLAPOTRÖGZÍTŐ MŰLEÍRÁS

**3600 ÓZD, BEM UTCA 8. SZ. ALATTI
ÁLTALÁNOS ISKOLA
MŰSZAKI ÁLLAPOTÁRÓL**

2011. MÁJUS

3600 Ózd, Bem utca 8. hrsz. 5335/2

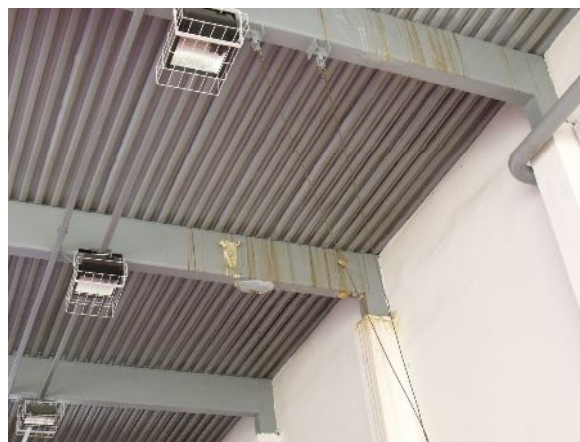
Befalazott árkád és tető részlete az udvar felől II
