ÁLLAPOTRÖGZÍTŐ MŰLEÍRÁS

**3600 ÓZD, BEM UTCA 8. SZ. ALATTI
ÁLTALÁNOS ISKOLA
MŰSZAKI ÁLLAPOTÁRÓL**

2011. MÁJUS

3600 Ózd, Bem utca 8. hrsz. 5335/2

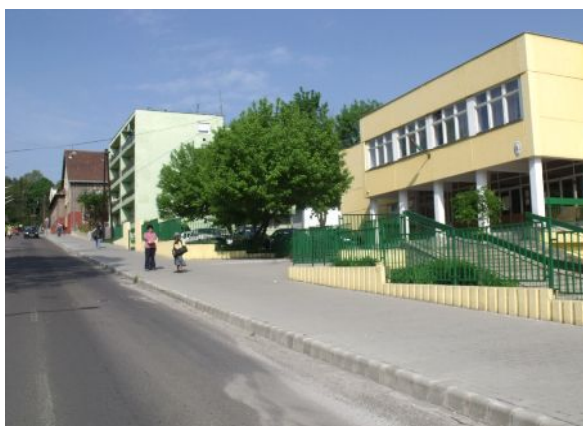
Iskola homlokzatai

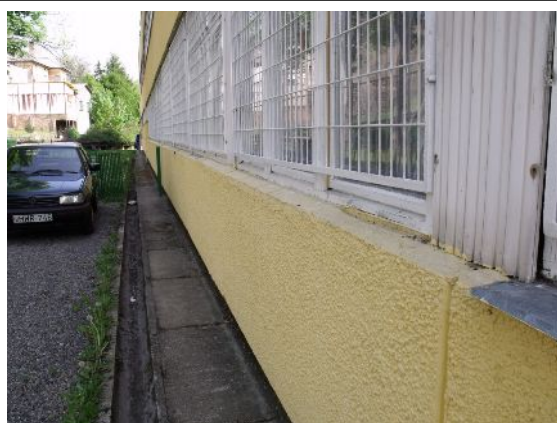
Ablak párkány hiányossága

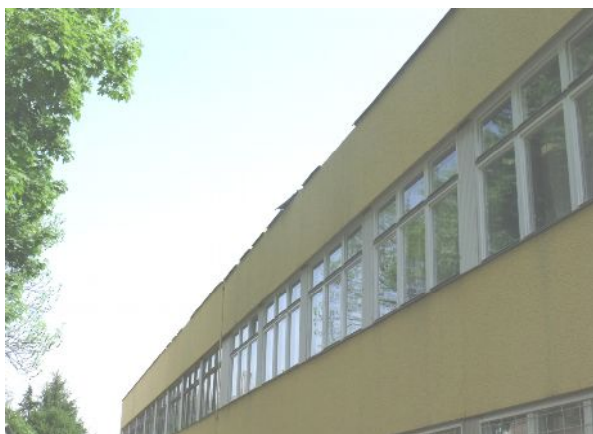
Attika fal fedés hiányossága

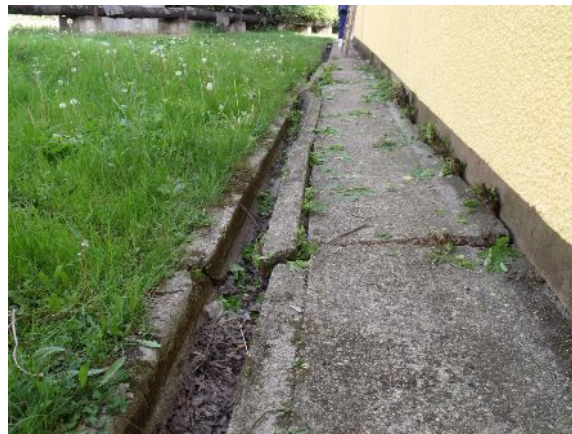
Épület körüli járda részlete

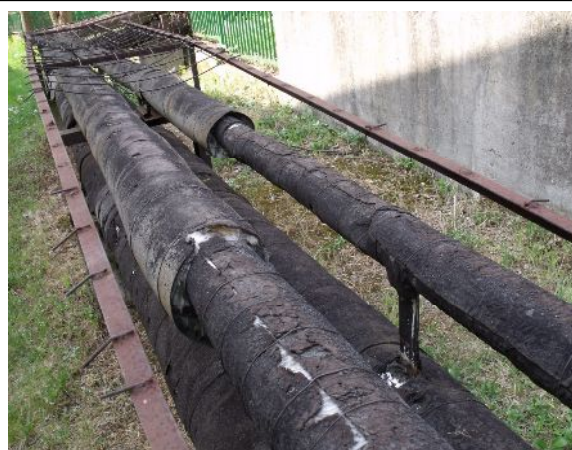
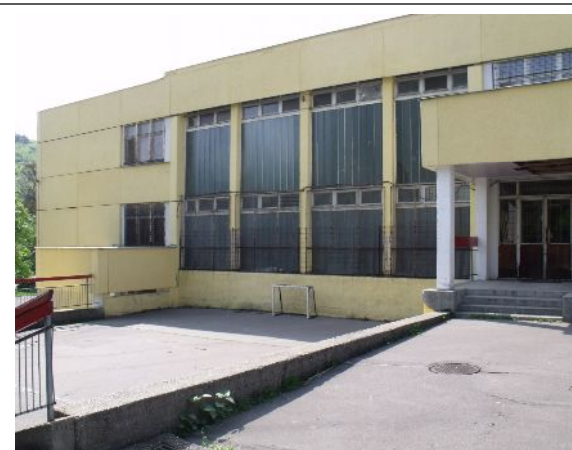
Távhő csatlakozás részletei

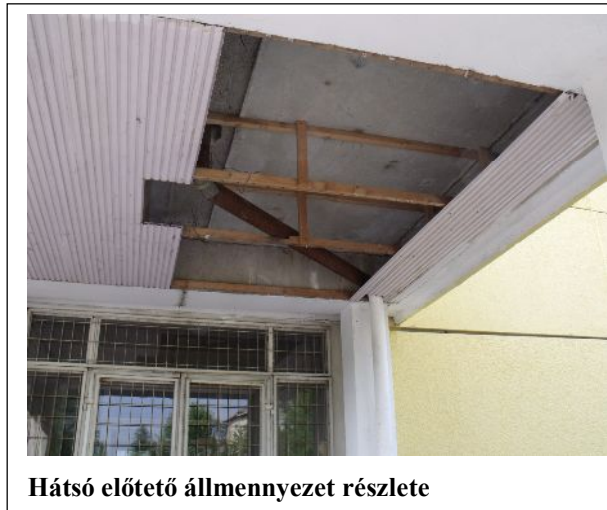
Hátsó előtétő állmennyezet részlete

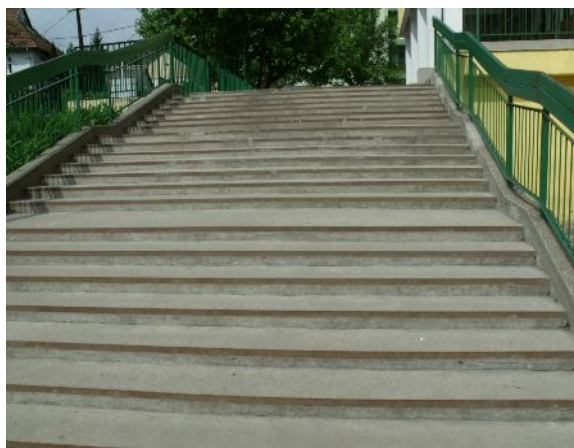
Feljárás a mélyföldszintről

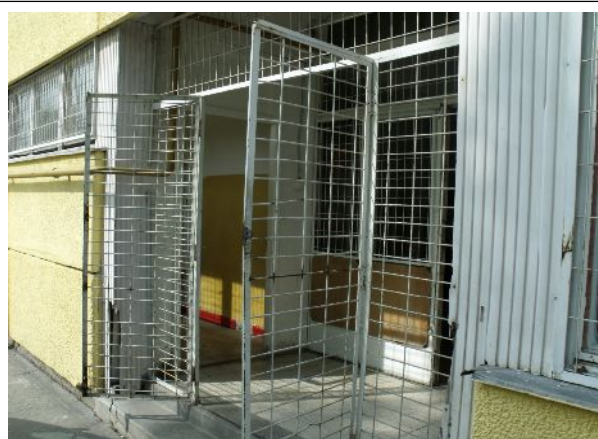
Konyha bejárat részlete

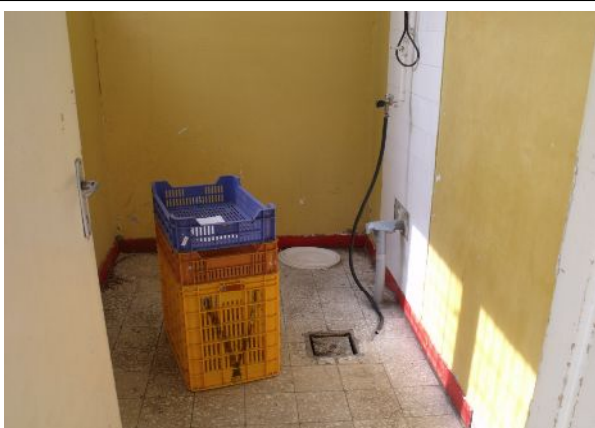
Mélyföldszint konyha részletek

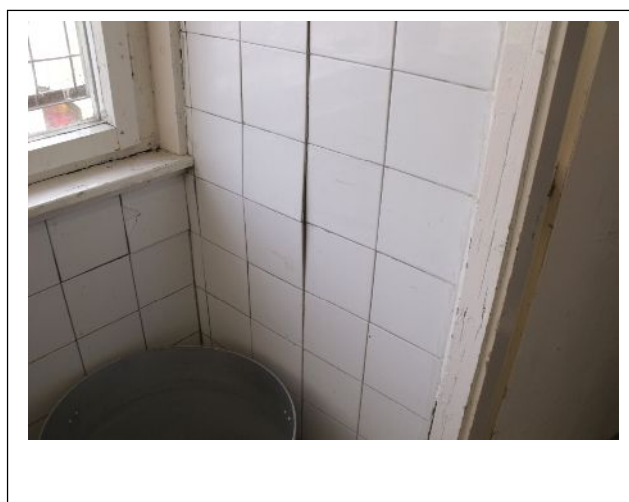
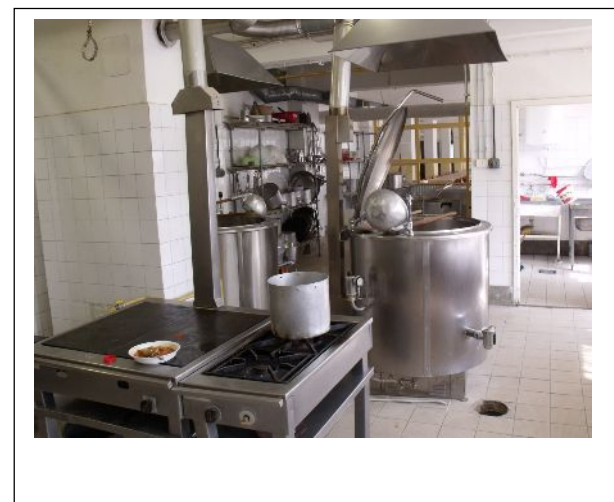
Penészesedés nyomai

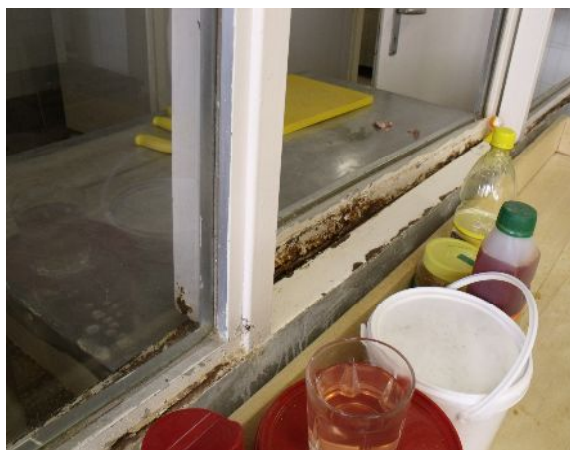
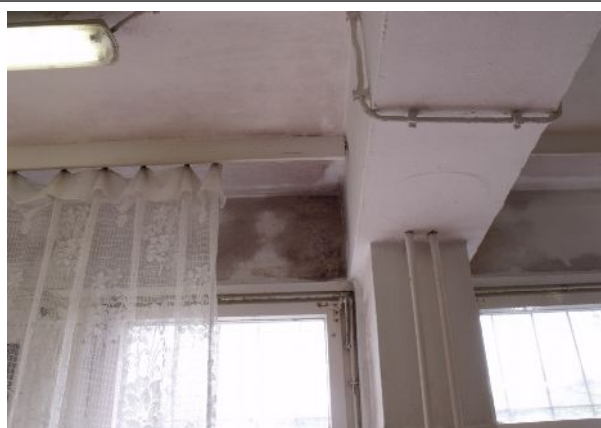
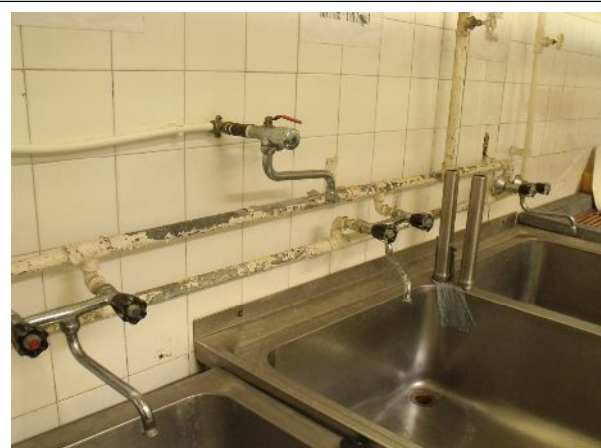
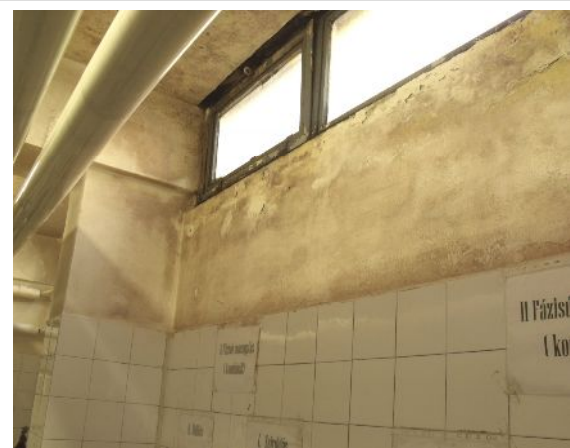
Nyílászárók korrodálása

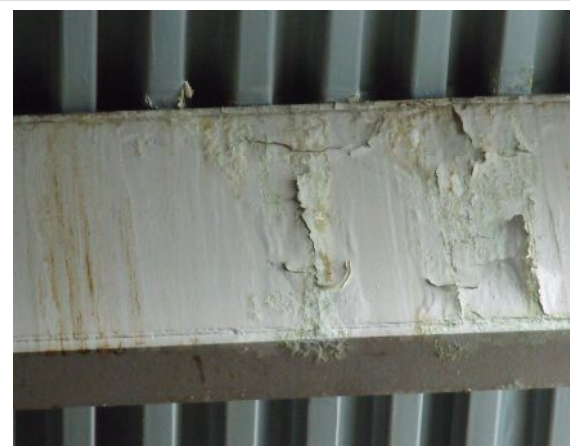
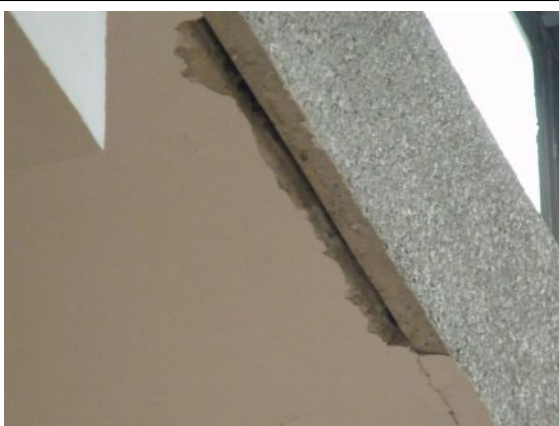
Panelcsatlakozás hiányossága

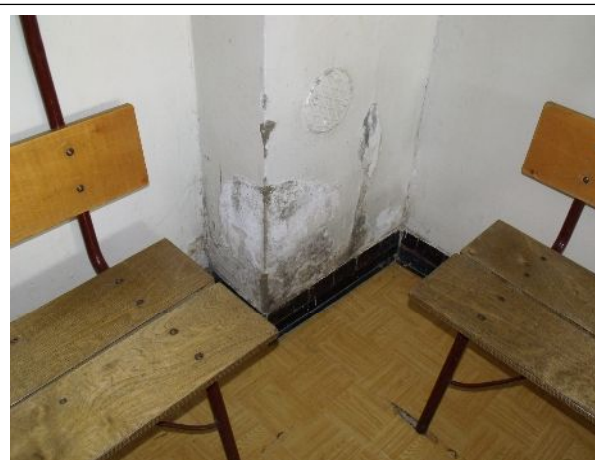
Használaton kívüli mosdó-WC csoport

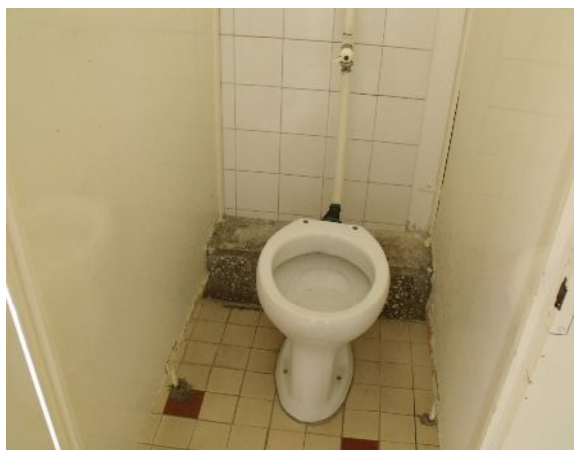
Hiányzó szerelvények

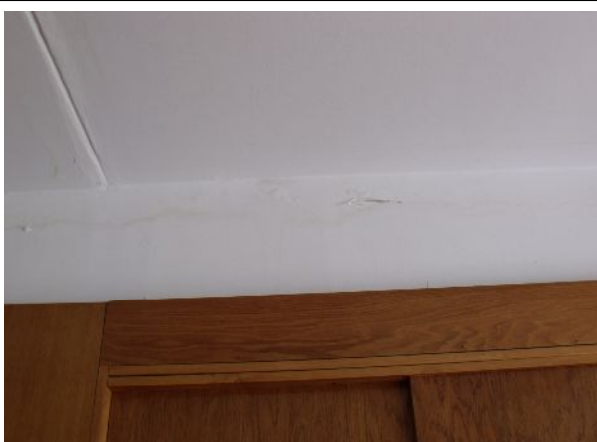
Beázási nyomok

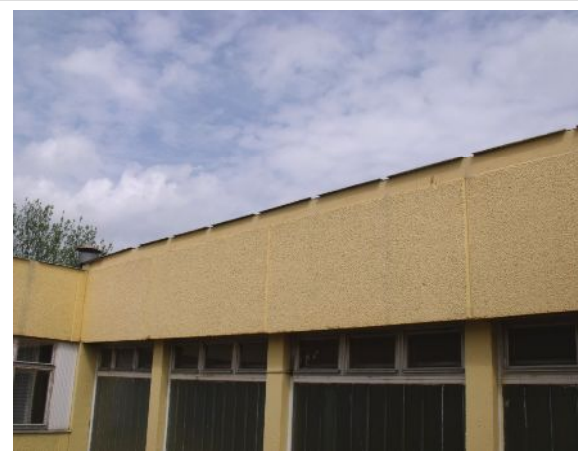
Attika fedés hiányosságai
